Schutz vor Überschwemmungen

Leitfaden für Schutzkonzepte und Schutzmaßnahmen
bei Industrie- und Gewerbeunternehmen

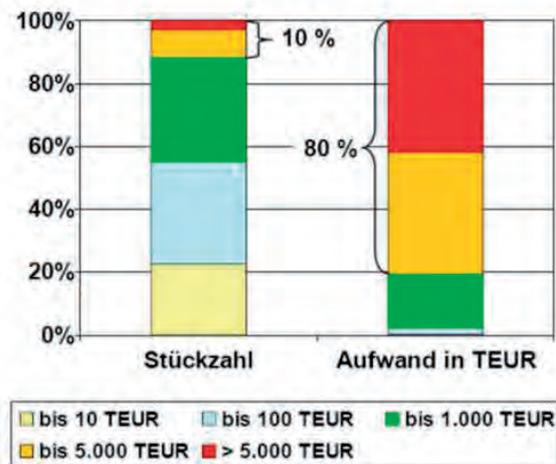
Abb. 5-3: Anzahl Schäden und Schadenaufwand von Unternehmen pro Schadensgrößenklasse bezogen auf den Gesamtschadenaufwand nach der Augustflut 2002

Tabelle 5-1 macht deutlich, dass bei einem Hochwasserereignis die Gesamtschadenhöhe entscheidend von einzelnen Großschäden bestimmt wird. Auswertungen eines anderen Schadendatensatzes von einem Industrierversicherer zeigen, dass nur rund 10 % der Anzahl aller Schäden rund 80 % des Gesamtschadenaufwandes erzeugen (Abb. 5-3).

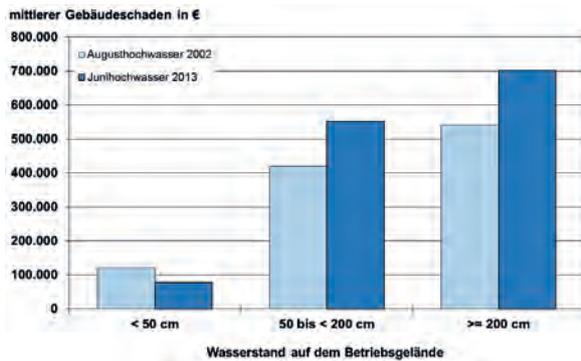
Abb. 5-4: Gebäudeschäden von Unternehmen nach dem Augusthochwasser 2002 bzw. dem Junihochwasser 2013 in Abhängigkeit vom Wasserstand auf dem Betriebsgelände (Müller, M. & A. Thieken, 2005)

Die Schadenhöhe wird von einer Vielzahl an Faktoren bestimmt, z. B. dem Wasserstand, der Überflutungsdauer, der Fließgeschwindigkeit, den Vorsorgemaßnahmen und der Vorwarnzeit. Ein wesentlicher schadenbestimmender Faktor ist der Wasserstand. Mit ihm steigen die Schäden stark an (Abb. 5-4).

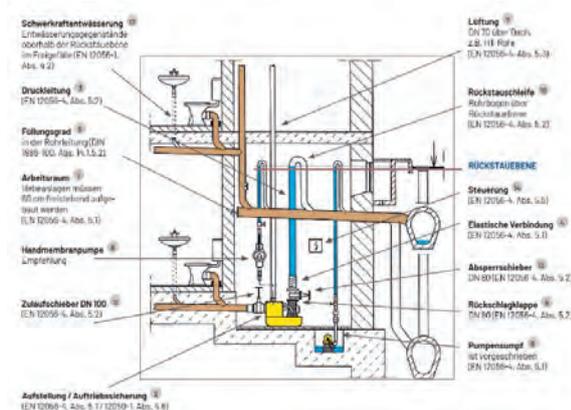
Abb. 5-6: Normen und Einbauvorschriften für Hebeanlagen (Quelle: jung-pumpen.de)

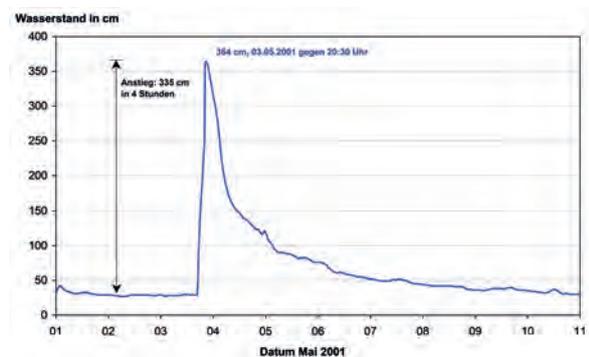
Abb. 6-1: Wasserstandsganglinie am Pegel Ahlen an der Werse (oberirdische Einzugsgebietsgröße: 46,6 km²) vom 1. bis 11. Mai 2001 (Datengrundlage: StUa (Staatliches Umweltamt) Münster)

Der Wasserstand und die Fließgeschwindigkeit von ansonsten unscheinbaren Gräben und Bächen mit kleinen Einzugsgebieten können bei derartigen Ereignissen innerhalb kürzester Zeit stark ansteigen. Der zeitliche Verlauf des Wasserstandes zeigt in der Regel einen sprunghaften Anstieg und nach Erreichen des maximalen Wasserstandes einen raschen Abfall (siehe Beispiel in Abb. 6-1). Betroffen sind in der Regel Kellergeschosse und Erdgeschosse mit einer Überschwemmungshöhe im Dezimeter-Bereich. Diese Ereignisse werden auch als Sturzfluten bezeichnet.

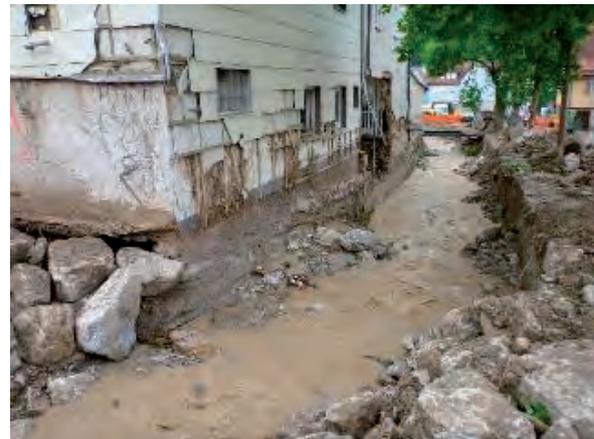
Abb. 6-2: Beschädigtes Gebäude in Braunsbach (Quelle: Adrian Riemer, Universität Potsdam)

Sturzfluten in bergigen Regionen können wegen des starken Gefälles und der hohen Fließgeschwindigkeit besonders verheerend sein. Mitgeführtes Treibgut kann sich an Engpässen, wie z. B. Brücken und Einläufen, verfangen und Barrieren bilden, die das Wasser zusätzlich aufstauen. Auf diese Weise können bei Sturzfluten Überflutungshöhen von mehreren Metern entstehen. Das mitgeführte Treibgut und Geröll kann zu erheblichen Strukturschäden an Gebäuden bis hin zum Einsturz führen. Ein Beispiel hierfür ist die verheerende Sturzflut am 29. Mai 2016, die den kleinen Ort Braunsbach im Landkreis Schwäbisch Hall verwüstet hat (siehe Abb. 6-2).

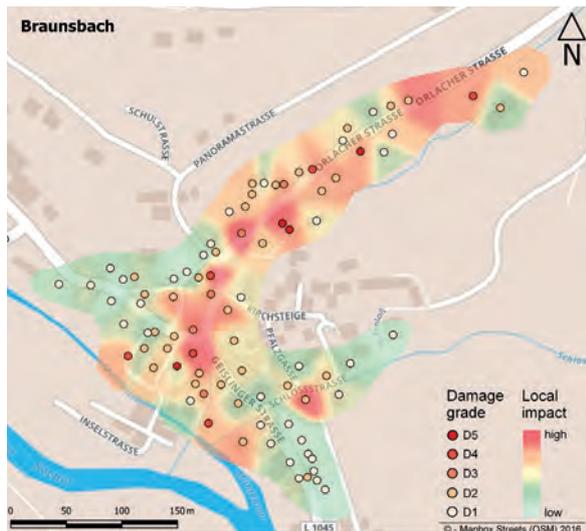
Abb. 6-3: Kartierung der geschädigten Gebäude in Braunsbach und Einteilung in die Schädigungsgrade D1 (kein struktureller Schaden, Feuchtschäden) bis D5 (sehr starker struktureller Schaden, Kollaps von Gebäudeteilen); der Local impact stellt eine Kombination aus Überflutungstiefe am Gebäude und Exposition in Fließrichtung dar. (Quelle: J. Laudan et al., 2017)

Eine Schadenaufnahme vor Ort, bei der die beschädigten Gebäude kartiert und in sogenannte Schädigungsgrade von D1 bis D5 (siehe Abb. 6-3) eingeteilt wurden, zeigt, dass das Schadenausmaß kleinräumig stark variiert. Stark und gering geschädigte Gebäude können nah beieinander stehen, aufgrund der kleinräumig variierenden Fließgeschwindigkeiten, der Exposition des Gebäudes zur Fließrichtung, des mitgeführten und abgelagerten Materials (Geröll, Baumstämme etc.) und lokaler Abschattungseffekte von Nachbargebäuden.

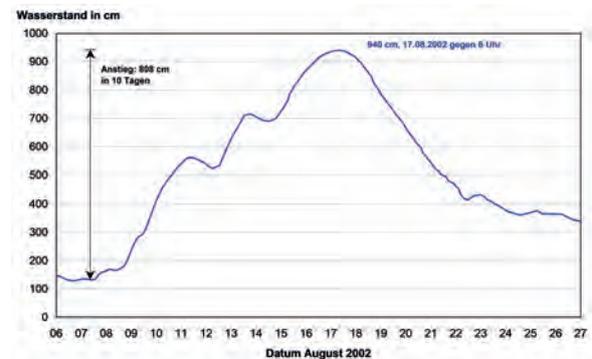
Abb. 6-4: Wasserstandsganglinie am Pegel Dresden an der Elbe (oberirdische Einzugsgebietsgröße: 53.096 km²) vom 6. bis 27. August 2002 (Datengrundlage: BfG)

zu einer Überschwemmungshöhe von mehreren Metern führen können. Der Anstieg des Wasserstandes erfolgt in der Regel recht langsam bis zum Erreichen des maximalen Wasserstandes und fällt anschließend langsam wieder ab (siehe Beispiel in Abb. 6-4).

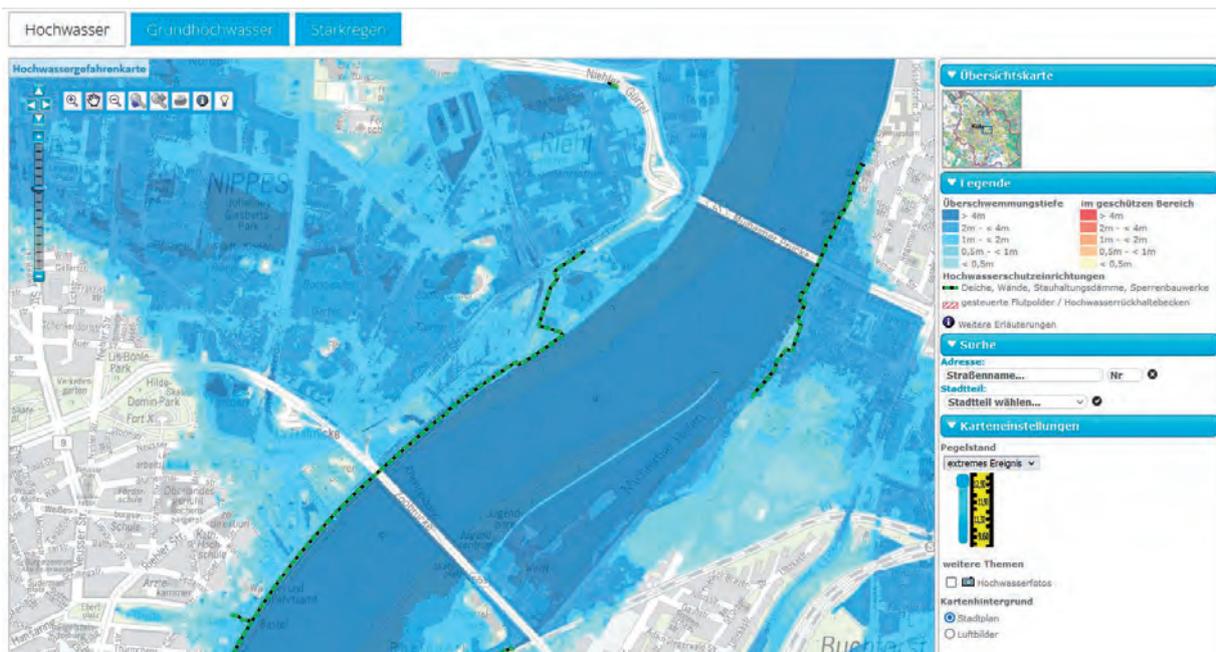
Abb. 6-5: Wassertiefe bei einem extremen Überschwemmungsereignis in Köln (Wasserstand 12,90 m am Kölner Pegel) (Quelle: <http://www.hw-karten.de/>, Stand 2022-10-19)

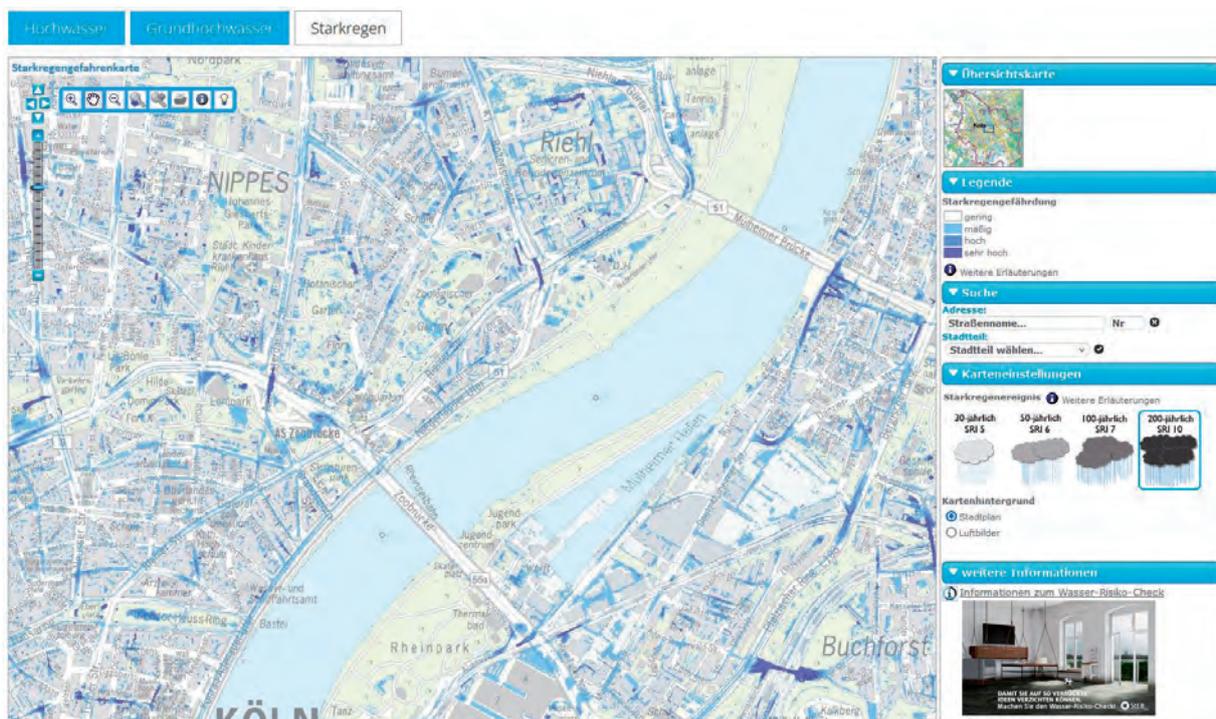
Abb. 6-6: Überflutete Bereiche und Wassertiefen bei einem extremen Regenereignis (200-jährliches Ereignis mit 58,48 l/m² in einer Stunde) (Quelle: <http://www.hw-karten.de/>, Stand 2022-10-19)

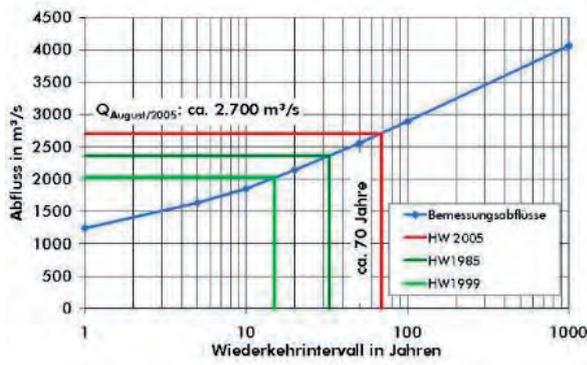
Abb. 6-7: Darstellung der Überschwemmungsgefährdung (Quelle: L. Paus)

Dies bedeutet: Wenn es über einen Fluss nur zuverlässige Messdaten der Wasserstände und Durchflussraten aus einem Zeitraum von 50 Jahren gibt, kann man daraus höchstens den Durchfluss eines 150-jährlichen Hochwasserereignisses extrapolieren. Belastbare Aussagen zu 200-, 500- oder gar 1.000-jährlichen Ereignissen sind unter diesen Bedingungen nicht mehr möglich. In der Abbildung 6-7 sind als Ergebnis einer solchen statistischen Auswertung Abflüsse in Abhängigkeit von der Wiederkehrperiode anschaulich dargestellt.

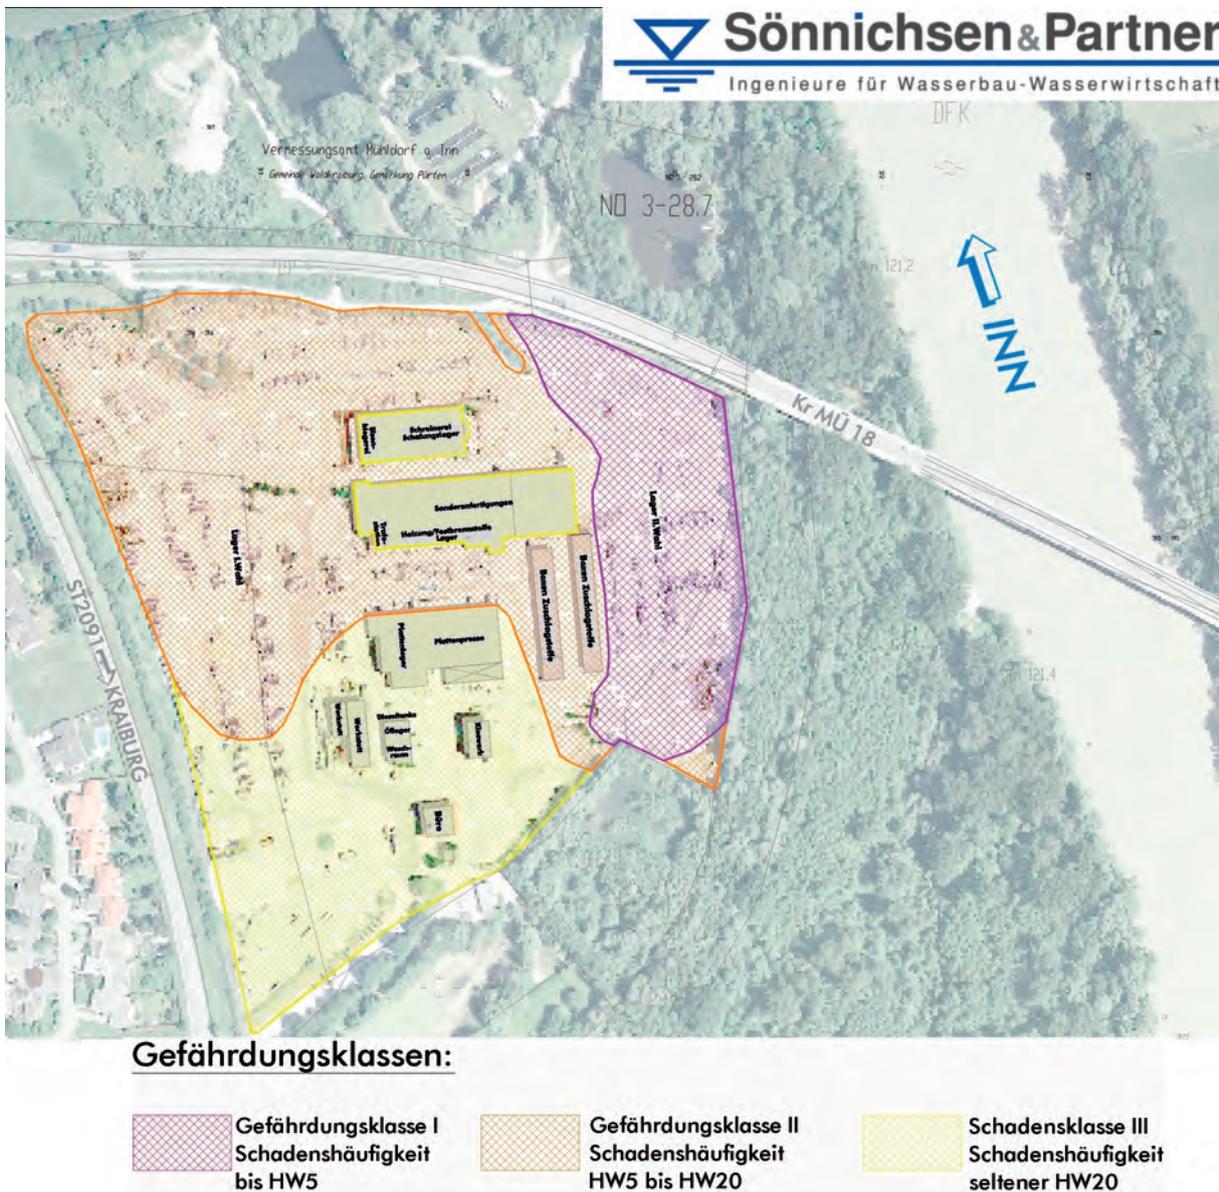
Abb. 6-8: Anschauliche Darstellung der Gefährdung eines Standortes (Quelle: Sönnichsen&Weinert)

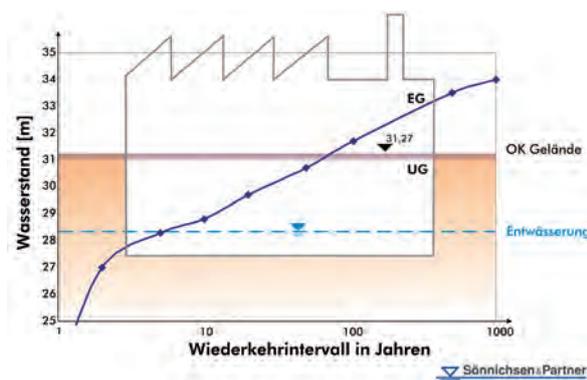
Abb. 6-9: Auswirkung von Wasserständen unterschiedlicher Wiederkehrperiode auf die Überflutungshöhen eines Gebäudes (Quelle: Sönnichsen&Weinert)

In der Abbildung 6-9 ist die Auswirkung unterschiedlicher Wasserstände auf die Überschwemmungshöhen eines einzelnen Gebäudes dargestellt. Ausgehend von den Wasserständen lassen sich mögliche Schäden an Gebäuden, Einrichtungen, Vorräten und den damit verbundenen Betriebsunterbrechungen qualitativ abschätzen.

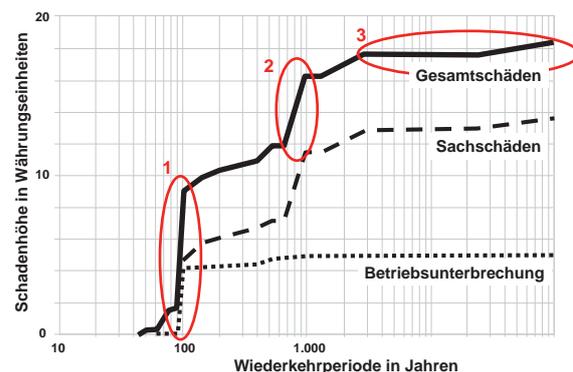
Abb. 6-10: Ergebnis einer Risikoanalyse (Quelle: GDV)

Auf der Basis einer detaillierten Gefährdungsanalyse können den Wasserständen der unterschiedlichen Wiederkehrperioden potenzielle Schadenhöhen objektbezogen zugeordnet werden. Dabei werden die Schadenhöhen von Aufwendungen bestimmt, die nach einer Überschwemmung für die Wiederherstellung von Gebäuden und Einrichtungen sowie zum Ausgleich von Produktionsausfällen und Wiederbeschaffung von Vorräten aufgebracht werden müssen. Damit stehen kalkulatorische Größen zur Verfügung, die den Weg zu sinnvollen Schutz- und Vorsorgemaßnahmen sowie einem der Risikolage angepassten Krisenmanagement weisen.

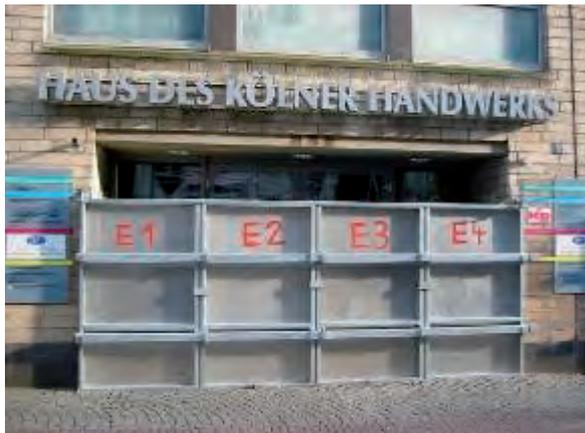
Abb. 7-2: Beispiel mobiler Hochwasserschutzzelemente (Quelle: B. Falkenhagen)

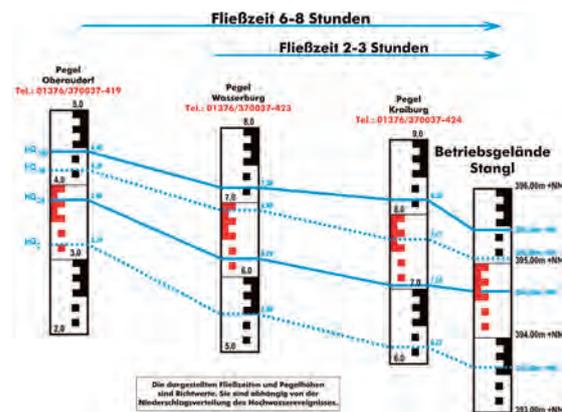
Abb. 8-7: Pegelbezugsdiagramm Stangl AG (Quelle: Sönnichsen&Weinert)

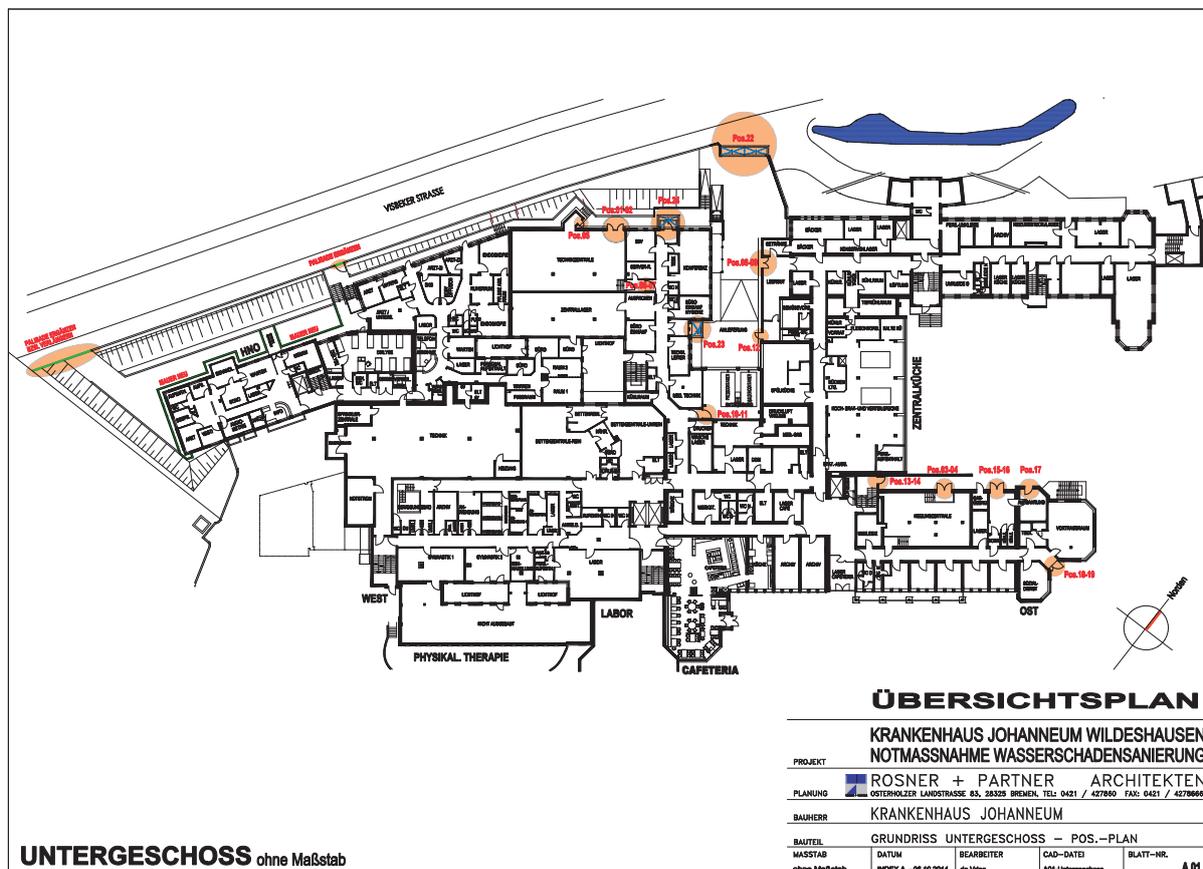
Abb. 8-10: Grundriss des Krankenhauses mit rot gekennzeichneten Maßnahmen des Schutzkonzeptes (Quelle: Johanneum)

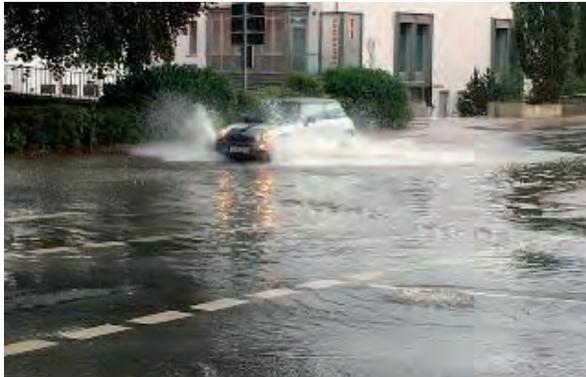
Abb. 8-11: Wasserüberstau vor der Einfahrt in der Visbeker Straße kurz vor Aktivierung des Automatikklappschotts (Pos. 22 in Abb. 8-10) (Quelle: Johanneum)

Anlieferhof im Untergeschoss fließen konnte (siehe Abb. 8-11 und 8-12). Das Johanneum blieb so trocken und ohne Schaden. Die erste Schutzlinie reichte in diesem Fall völlig aus, ohne dass weitere Maßnahmen in der zweiten Reihe aktiviert werden mussten.

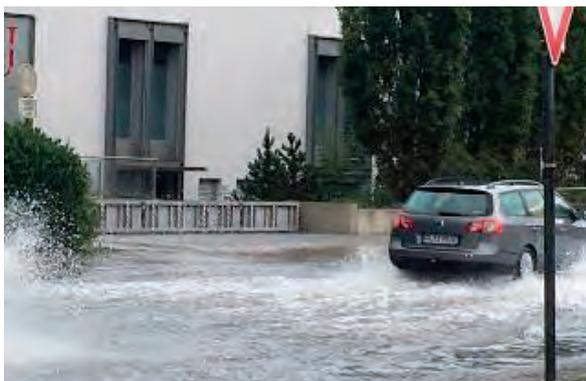
Abb. 8-12: Wasserüberstau vor der Einfahrt in der Visbeker Straße nach der Aktivierung des Automatikklappschotts (Pos. 22 in Abb. 8-10) (Quelle: Johanneum)

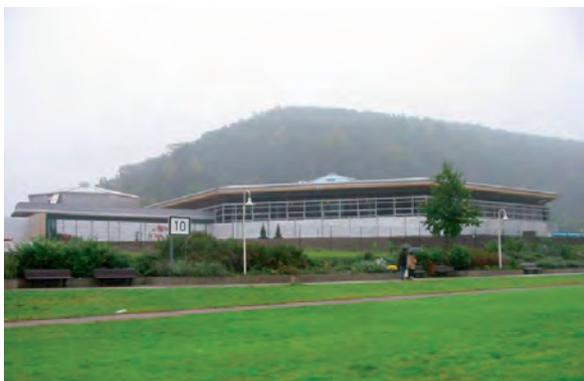
Abb. 8-16: Das Erlebnisbad mit aufgebautem Hochwasserschutzsystem (Quelle: RS Stepanek OHG)

Die Entscheidung fiel für ein mobiles Hochwasserschutzsystem, bestehend aus Stützen und Dambalken, die im Hochwasserfall an fest installierten Bodenschienen und Ankerplatten aufgebaut werden (siehe Abb. 8-16, 8-17 und 8-18). Das System sollte so nah wie möglich am Gebäude errichtet werden, d. h. es musste sich der Gebäudegeometrie anpassen. Außerdem mussten Sonderbauwerke außerhalb der Hauptschutzwand, wie z. B. das Blockheizkraftwerk, das Trafo-Gebäude und Klimaschächte, eingebunden sowie Gebäudeöffnungen (Zugänge, Abgaskamine, der Ausschwimmkanal etc.) verschlossen werden können.

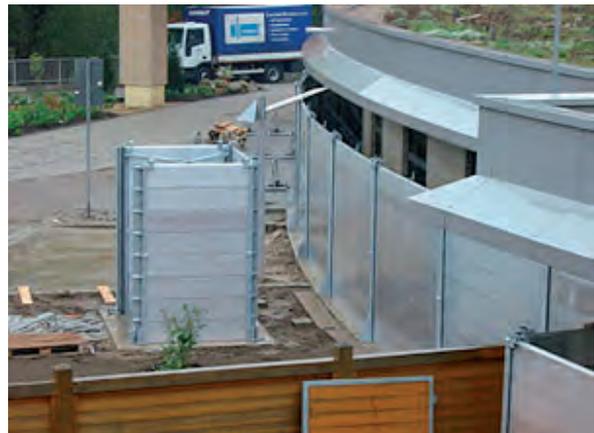
Abb. 8-17: Einbindung von Sonderbauwerken außerhalb der Hauptschutzwand (Quelle: RS Stepanek OHG)

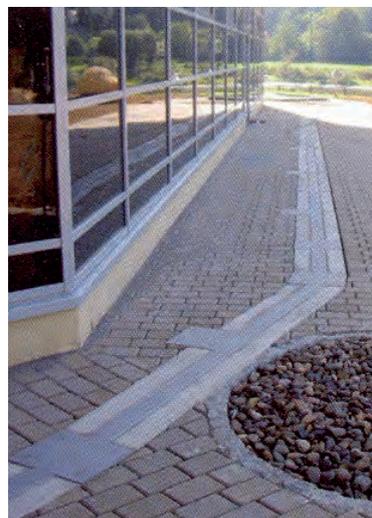
Abb. 8-18: Bodenschienen mit Ankerplatten für das Hochwasserschutzsystem (Quelle: RS Stepanek OHG)

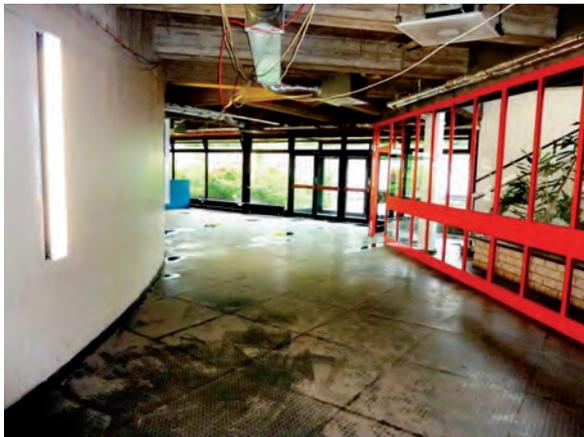
Abb. 8-21: Überschwemmung Foyer/Flur im Untergeschoss (Quelle: Gotthardt Bausachverständige)

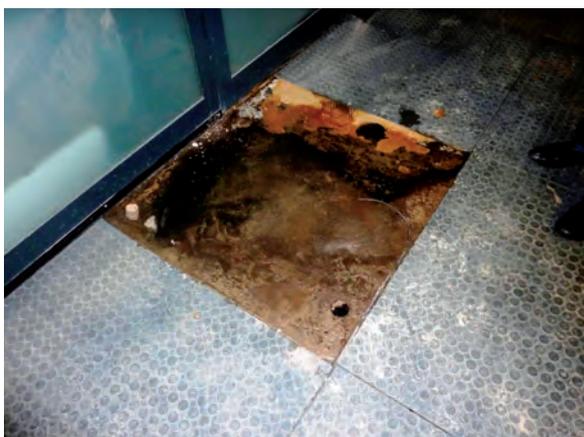
Abb. 8-22: Feuchtigkeit unter Bodenbelag (Quelle: Gotthardt Bausachverständige)

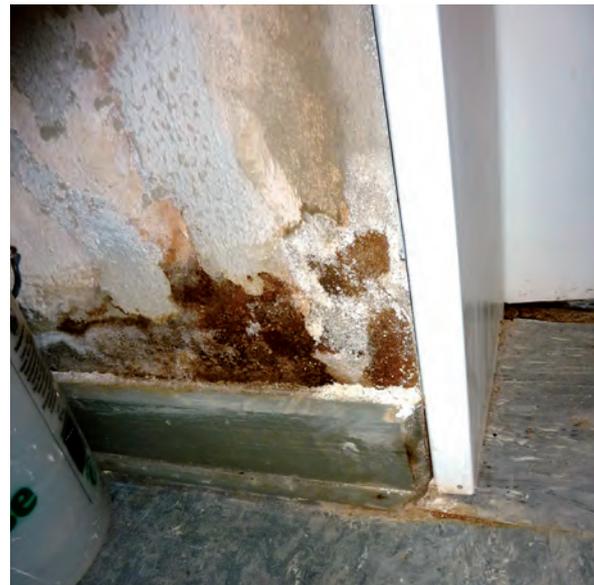
Abb. 8-23: Aufsteigende Feuchtigkeit in der Wand (Quelle: Gotthardt Bausachverständige)

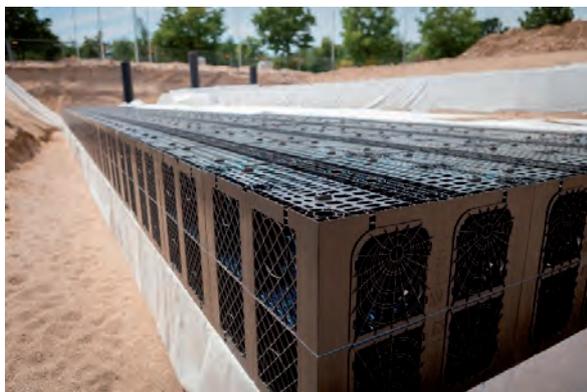
Abb. 8-24: Beispiel einer Versickerungsanlage (Quelle: Rehau)

Als wirksames Schutzkonzept gegen die hohe Starkregengefährdung wurde seitens des beauftragten Fachingenieurs der Bau einer RW-Versickerungsanlage auf dem Gelände des Schulzentrums vorgeschlagen, nachdem die Prüfung des bestehenden Entwässerungssystems zur Ableitung von Regenwasser eine nicht ausreichende hydraulische Leistungsfähigkeit für heute anzusetzende Niederschlagsmengen ergeben hatte. Aufgrund der günstigen hydrologischen Bedingungen (versickerungsfähiger Untergrund) konnten auf dem Betriebsgelände drei unterirdische Blockspeicherriegen (Investitionskosten ca. 500.000,- €) geplant und ausgeführt werden, die mit ausreichenden Reserven zur sicheren Entlastung des Entwässerungssystems und zur Vermeidung eines Rückstaus beitragen (siehe Abb. 8-24 und 8-25).

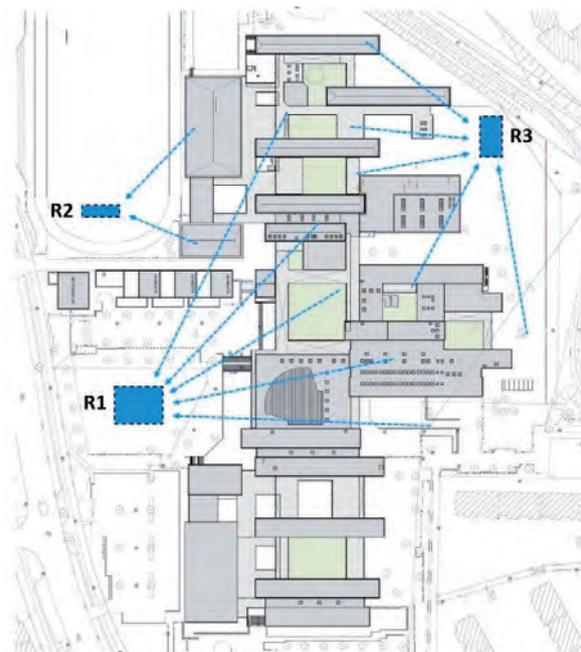
Abb. 8-25: Lage Rigolenversickerung R1–R3 (Quelle: SV Risikoservice/Ing.-Büro Meyer Braunschweig/HOCHTIEF)

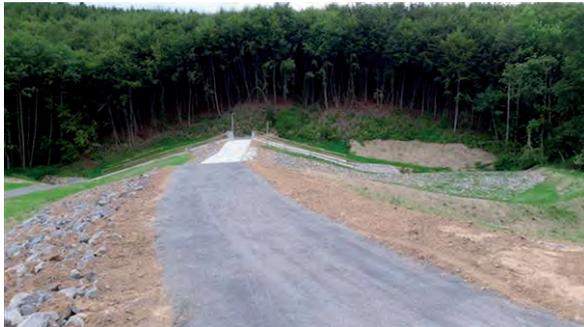
Abb. 8-28: Dammkrone zwischen den Flanken des Jabachtals, mit Notüberlauf und Durchlassbauwerk (Quelle: W. Schleiner)

Der Damm des HRB nutzt die natürliche Geländemorphologie und verbindet am Ausgang des Taleinschnitts die Talflanken des Jabachs (siehe Abb. 8-26). Unterhalb liegt das gefährdete Siedlungsgebiet bereits im Aggertal. Der ca. 90 m lange Erddamm ist mit Durchlassbauwerk in Betonbauweise und mit automatisch geregelter Drossel ausgestattet (siehe Abb. 8-27 bis 8-29). Für den Fall des Versagens der Abflussregelung existiert eine höhenversetzte Notentlastung, in der Dammkronen ist zudem ein Notüberlauf integriert, der bei Belastung jenseits der Auslegung (HQ 250) wirksam wird.
